多车肇事致人死亡鉴定 1 例

【关键词】法医损伤学; 颅骨整体变形; 事故重建

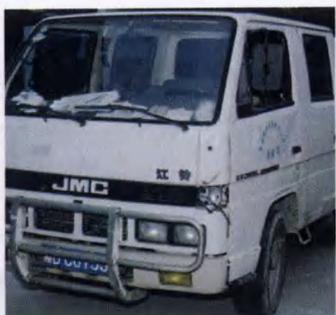
经勘查: “江铃”左前灯破碎(距地面约 90cm), 左反光镜脱落(距地面约 130cm), 左侧驾驶室车门凹陷(距地面约 130cm), 轮胎及挡泥板、底盘均未见血迹(照片 1)。“本田”轮胎及挡泥板、底盘均未见血迹, 轮胎宽度 16cm。“丰田”右前、后轮挡泥板上均有大量喷溅性血迹, 以后轮最多, 右前轮附近底盘有大量以车轮触地部位为中心的喷溅性血迹, 后轮附近底盘无血迹, 轮胎宽度 19.5cm。施某自行车右侧握把(距地面约 90cm)向中部扭曲, 车铃脱落。

照片 1 “江铃”前部损坏情况

根据“江铃”左前灯破碎(距地面约 90cm), 左反光镜脱落, 左驾驶室车门凹陷, 施某自行车右侧握把

(距地面约 90cm)向中部扭曲,车铃脱落等车辆损害情况,结合死者损伤特点分析认为:施某骑车由南向北横穿公路时,由东向西行驶的“江铃”左前灯撞击于自行车右手握把处,自行车受力后车头猛然摆向西,致使施某左枕、背部转向东侧遭到卡车左反光镜及车门撞击。此经过与驾驶员事后供述相一致。

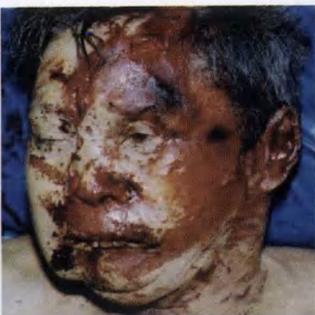
尸表检验 左侧面、颞部检见 20cm 宽挫擦伤, 形状规则, 边缘清晰, 呈前下后上走行横贯面、颞部; 主要呈暗红或蜡黄两种不同色泽, 其内有两处小片区域呈棕褐色, 大小分别为: 3cm × 1.2cm、1cm × 1cm。左侧额面部、眉弓、眉心、左耳前缘等处各有 1 处撕裂创, 大小分别为: 3cm × 1.5cm、1.5cm × 1.3cm、2cm × 0.2cm、3cm × 1cm, 相应部位触及碎骨片(照片 2)。鼻骨、上下颌骨、左侧枕骨触及骨折。胸、腹、背部体表损伤不明显。

照片 2 左侧面部损伤

根据死者左侧面、颞部检见 20cm 宽斜行横贯挫擦伤, 左侧额颞部颅盖骨及面颅骨粉碎性骨折, 左侧颅中窝横贯骨折, 颈椎离断等损伤特征分析认为: 符合左侧面部遭到车轮碾压, 车轮转动产生的牵拉和撕扯力导致其面部挫擦伤和左耳前缘撕裂创, 且方向为由前下方辗向后上方, 碾压轮胎宽度应约为 20cm; 车轮扭转力导致颈椎离断; 车辆重力导致颅骨变形; 碾压的直接和间接应力作用导致左侧额颞部颅盖骨及面颅骨粉碎性骨折; 颅底部因头部两侧受挤压产生的拉应力导致横向骨折。

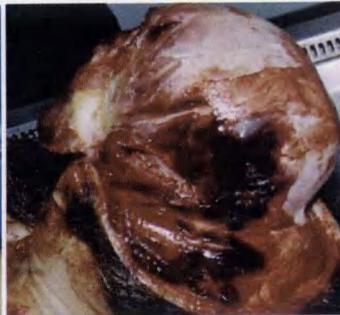
解剖检验 左额颞部颅骨呈粉碎性骨折, 相应帽状腱膜多处破损, 头皮下少量出血, 左枕部头皮下血肿 7cm × 4cm × 1cm(照片 3)。颅内未见积血, 左顶部局限性脑挫伤, 左颅中窝横贯骨折。颈椎离断, 延髓

照片 3 左枕部损伤

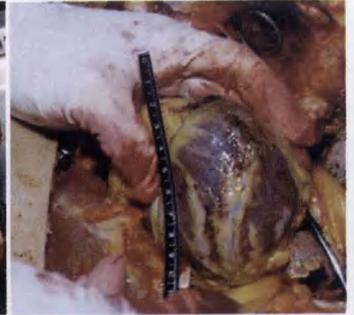
平枕骨大孔处离断。胸骨骨折, 左肩胛骨及双侧第 1~5 后肋骨折, 左第 6 后肋近肋凹处分离。胸腔左侧积血 800mL, 右侧积血 200mL; 心脏背侧 7cm × 3cm 范围内多处点状、小片状出血(照片 4); 双肺后侧广泛性淤血, 其中左肺后侧肺门处挫碎。脾脏挫碎, 脾窝内积血约 100mL。

照片 4 心脏损伤

根据死者胸骨、左肩胛骨及双侧后肋多发性骨折, 胸、腹腔积血, 心、肺背侧挫伤, 左肺后侧肺门处挫碎, 脾脏挫碎, 但躯干部体表损伤不明显等外轻内重, 且损伤主要集中于左后侧等损伤特征分析认为: 符合左背部遭受撞击后向前摔跌, 前胸部着地所致。
